CSS du 15 avril 2019 : concerne la période 2016 à 2018

Le stockage des déchets

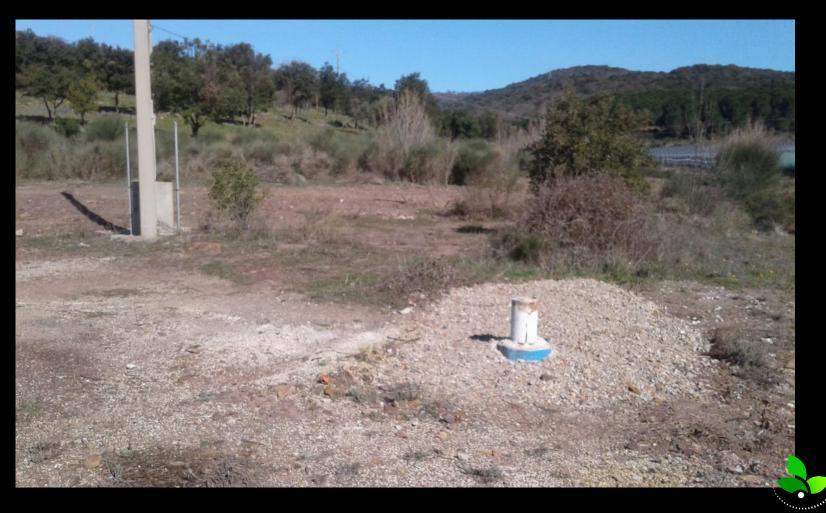
2017 Nouveau piézomètre Cogéma F 2017

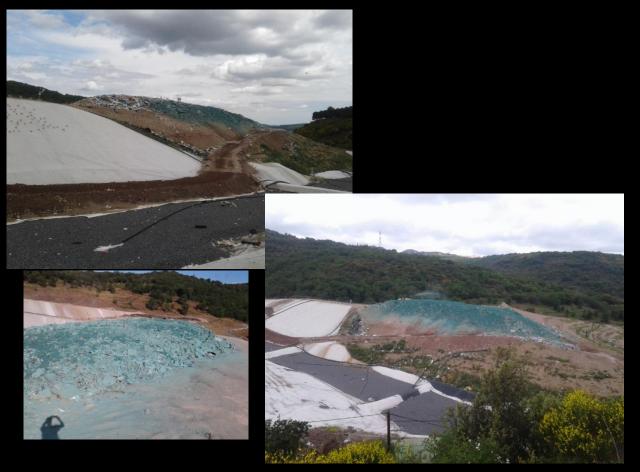
2017
Mai: Couverture anti-envol sur casier aval

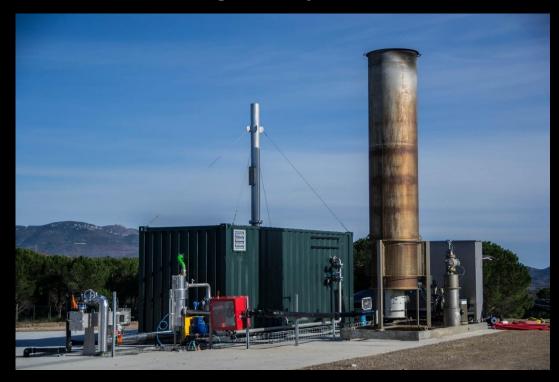
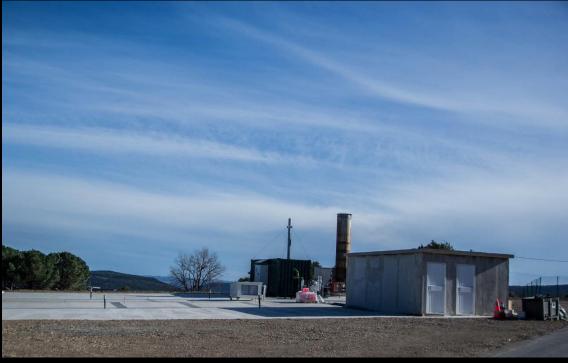
Novembre/décembre: Mise en place de la station de traitement des concentrâts et de la chaudière biogaz/déplacement de la torchère

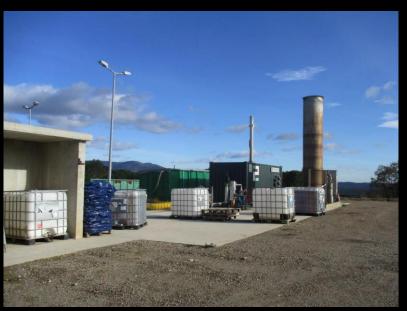
Reprise de l'étanchéité de la rétention de la station de traitement des lixiviats

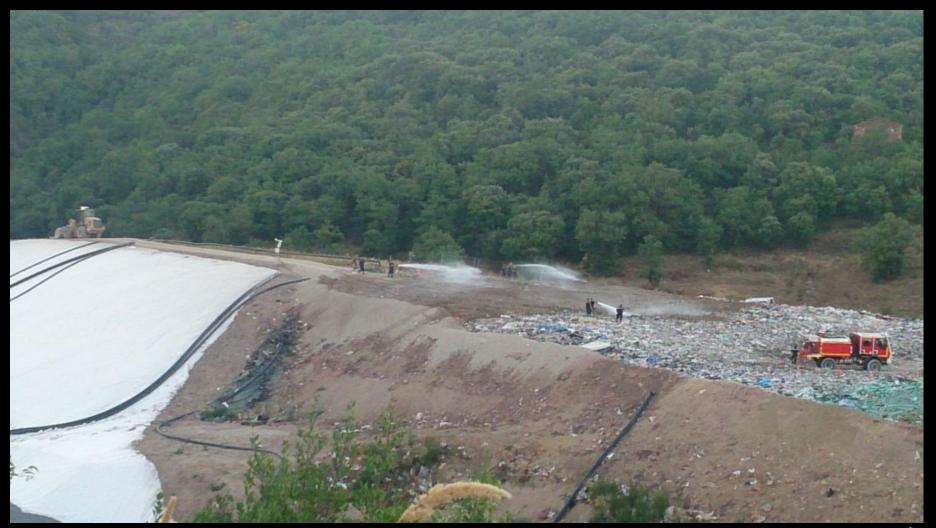
Incendie du 02/09/2016
